Overvåking av kløverhumle på Romerike i Akershus i 2023

Rapport til Miljødirektoratet og Statsforvalteren i Oslo og Viken
fra La Humla Suse

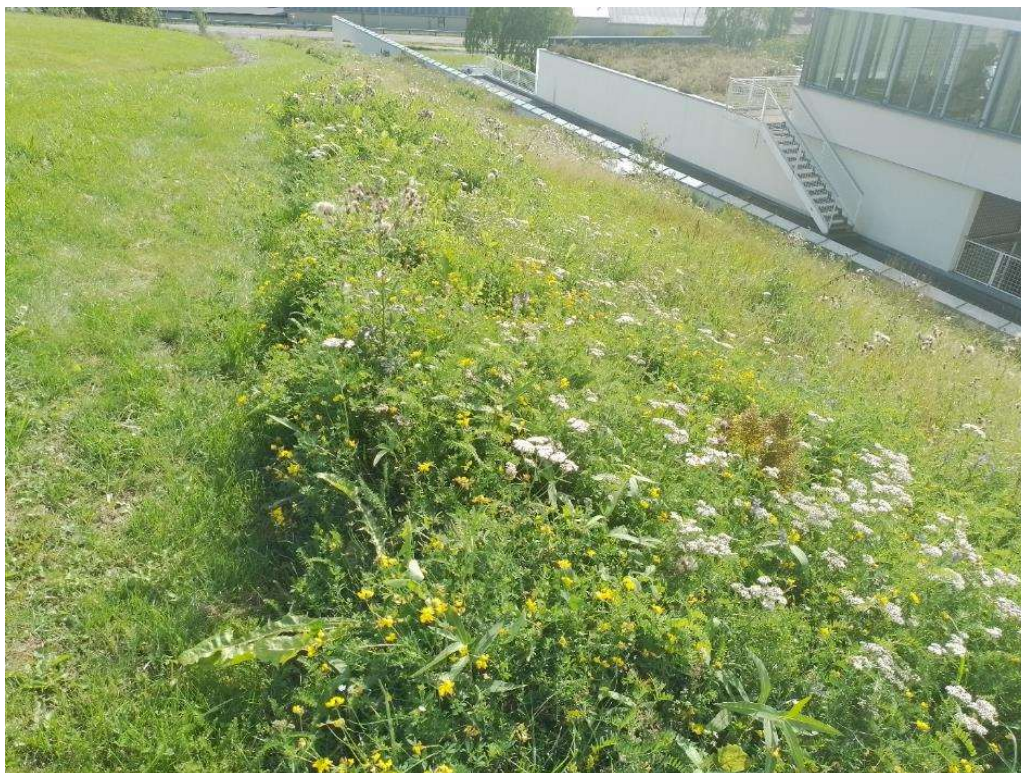
Justervesenet på Kjeller ved Lillestrøm den 21. august 2023. Foto: Roald Bengtson.
